東日本大震災におけるマグネット移動損傷について

—建屋構造と設置方式による違いと震度毎の発生頻度—

栗原市立栗原中央病院 放射線科
 宮城厚生協会 泉病院 放射線室
 国立病院機構 盛岡病院 放射線科
 厚生会 仙台厚生病院 放射線科
 東北大学大学院 医学系研究科保健学専攻
 労働安全衛生総合研究所
 国立長寿医療研究センター

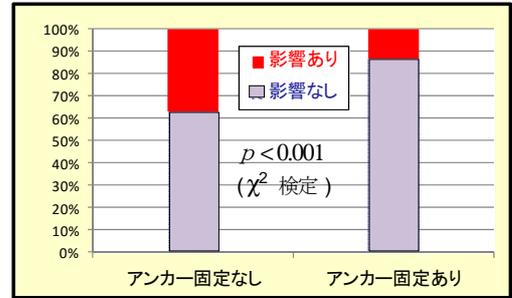
Fig.1 全般的な被害状況

【結果】 1. アンカー固定装置でなんらかの影響があったものが60装置、影響のなかったものが105装置、非アンカー固定装置でなんらかの影響があったものが50装置、影響のなかったものが335装置であり、全般的被害の発生に統計的有意差を認めた(Fig.1)。 2. 震度が上がるほど有意にマグネット移動の頻度は上昇し、震度6弱以上で顕著だった(Fig.2)。 3. 震度別の全般的被害の発生頻度については、アンカー固定装置と非アンカー固定装置に統計的有意差を認めなかった(Table 1)。 4. 宮城県内で耐震構造建屋に設置された非アンカー固定24装置の内、14装置が移動したのに対し、免震構造建屋の6装置については、いずれもマグネット移動はなかった。(Fig.3、Fig.4)

【結論】 MR装置への全般的被害の抑制には、アンカー固定が有効と考えられた。マグネット移動は震度6弱以上で頻度が上昇した。アンカー固定の有無に関して、震度別の被害発生頻度に統計的有意差は認められなかった。建屋の免震構造は、被害抑制に極めて有効だった。
