## アーチファクトから学ぶ MR 撮像技術

八戸市立市民病院 医療技術局放射線科 ○杉本 真一郎(Sugimoto Shinichiro)

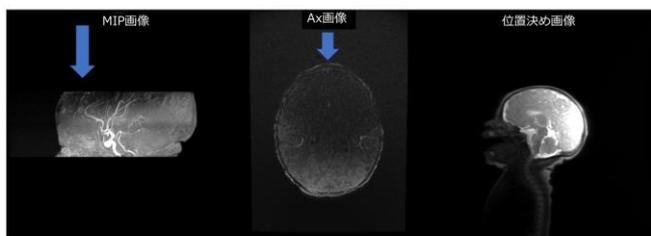
Fig.1 問題 4

問題をFig.1に示す。鎮静下での小児MRI検査で、頭部MRAをTOFで撮像したところ、頭側の前側に信号低下が発生した。

当初アーチファクトの原因が分からず、何度か再撮像を行った。コイルは故障していないためそのまま使用した。キャリブレーションを再撮像、Shim Volumeを設定し再撮像したが変化がなかった。

そこで、今回の撮像について通常の検査と異なる点を探した。当院において鎮静下での小児MRI検査では気道確保のために肩枕を設置することが多い。肩枕を設置すると顎が上がったポジショニングとなり、MRAの設定角度が大きくなる。設定角度が大ききことにより、サチュレーションパルスが影響している可能性を考え、ファントムにて検証した。ファントムにおいて、撮像角度が大きい場合に信号低下が確認できた。アーチファクトへの対応としてサチュレーションパルスを手動でグラフィック上に設定したところアーチファクトが改善した(Fig.4)。

解答をFig.3に示す。TOFによる頭部MRAでは頭側に静脈の信号抑制のためにサチュレーションパルスを設定している。頭側のサチュレーションパルスを自動設定から、手動でグラフィック上に設定したところアーチファクトが改善した。

撮像角度が大きいことが原因と考えられるため、ポジショニングを調整することが最善である。しかし、小児科医師による気道確保のポジショニング指示であったため、変更することが難しい状態だった。そこで、サチュレーションパルスを手動でグラフィック上に設定することでアーチファクトに対応した(Fig.5)。当院装置では手動でサチュレーションパ

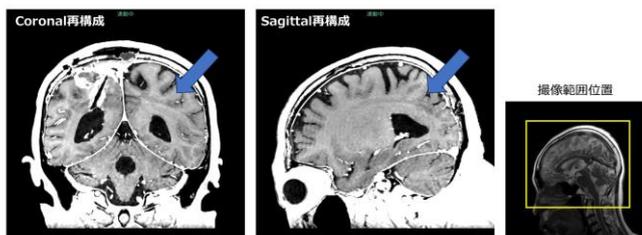
Fig.6 問題5

問題をFig.6に示す。頭部造影を短軸方向、3D-SPGR法で撮像した。再構成画像において黒いバンド状のアーチファクトが出現した。

解答をFig.8に示す。3D撮像におけるスライス方向の折り返しアーチファクトが出現している。3D撮像では位相方向とスライス方向の両方に位相エンコードをしているため、位相方向とスライス方向の両方に折り返しアーチファクトが発生する可能性がある。

今回のアーチファクトは、日常診療で経験するスライス方向の折り返しアーチファクトとは異なったためファントムを用いて検証した。検討項目は、撮像範囲の拡大、スライス方向のオーバーサンプリング、コイルに対するファントムの配置、パラレルイメージングの変更について行った。

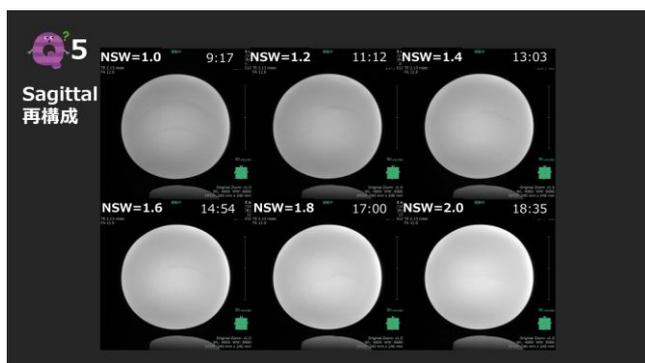
Fig.9 スライス方向のオーバーサンプリングの検証

撮像範囲を拡大すると、折り返しアーチファクトは移動し、目立たなくなる。スライス数が増加するため撮像時間は延長する。スライス方向のオーバーサンプリングは当院のGE社製装置ではNo Slab Wrap (以下NSW) というパラメータで調整する。NSWを大きくすると、折り返しアーチファクトは移動し、目立たなくなる。撮像時間は延長する(Fig.9)。ファントムをコイル中心から尾側10 cmの位置にすることで、折り返しアーチファクトが目立たなくなるが、コイル感度域から離れるため信号は低下する。パラレルイメージングなしとありでは折り返しアーチ

ファクトの形状が変化する。パラレルイメージングのパラメータを大きくすると折り返しアーチファクトが移動し、小さいアーチファクトが増える。
