COVID-19患者の画像提示 CT画像提示と感染対策

大崎市民病院本院放射線室 ○本田 崇文

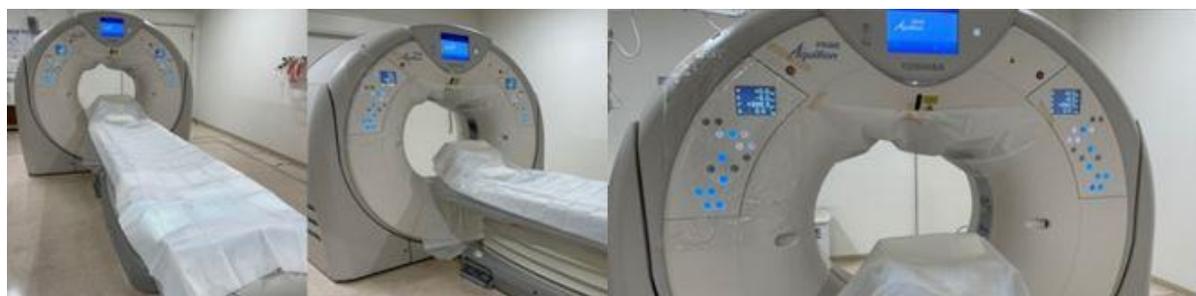
Fig.1 CT装置の防護

装置の側面にある操作ボタン、寝台、装置内側の上部をラップと防水シートで覆っている。

CT撮影の際は、操作室で撮影を担当する技師と、フルPPEでポジショニングなどの患者対応を行う技師の2名で対応する。患者が触れると考えられる部位は養生を行い(Fig.1)、撮影室周辺のゾーニングを行う(Fig.2)。陽性例の場合は酸素マスクが必要な場合などを除き、可能な限り患者はフィルター付きのマスクを着用して来るようにしている。その場合は撮影室の換気は行わず、撮影直後から使用可能としている。救急外来を受診した患者の場合は、緊急例を除きLAMP法/NEAR法の結果が出てから画像検査を行っている。2020年7月からLAMP法、2021年5月からはNEAR法が院内で行われている。特にNEAR法は最短15分で結果が出るため、より迅速な対応が可能となっている。

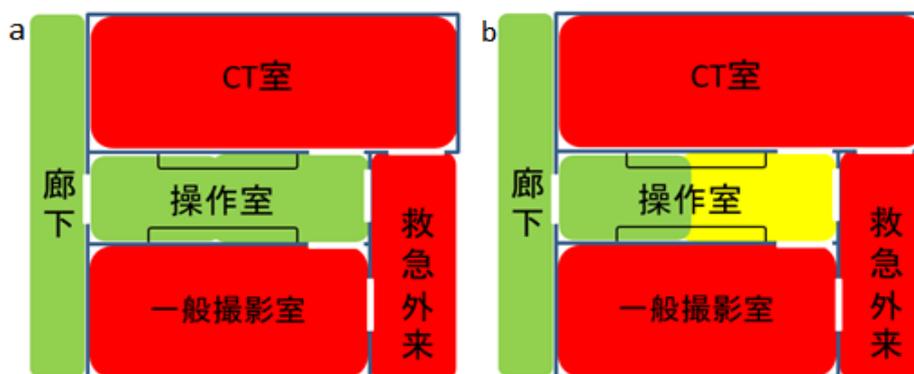
Fig.2 撮影室のゾーニング

赤: 汚染区域 (患者、患者対応者) 黄: 準汚染区域 (PPE着脱) 緑: 清潔区域 (撮影対応者)

a: 陽性患者の場合 b: 救急外来受診患者でLAMP法やNEAR法の結果を待たず緊急で撮影を行う場合

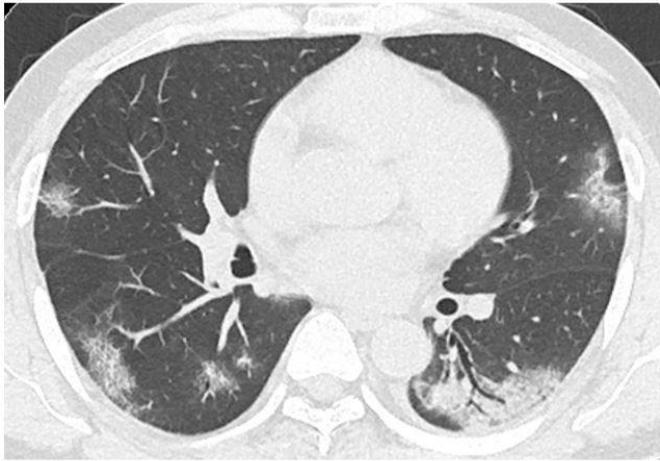
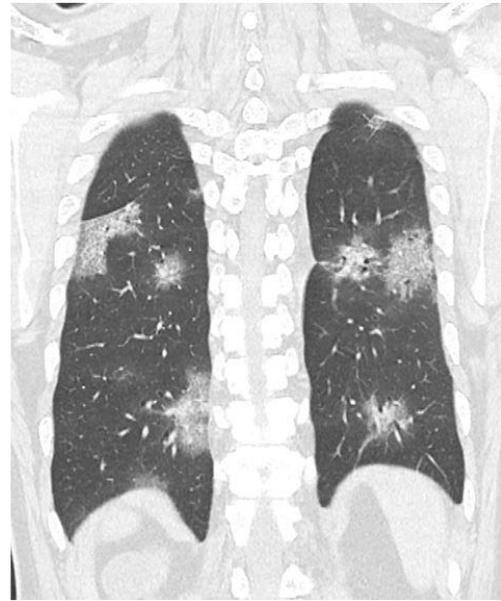
Fig.3 COVID-19の典型的な画像所見

当院で撮影した画像を提示しながら、COVID-19の典型的な画像所見について述べる。特徴的な所見として、末梢側優位の淡い丸みを帯びたすりガラス影(Fig.3)があげられる。また、発症から時間が経つにつれて、Crazy-paving pattern (すりガラス影に網状影が重なって見える所見)を伴うすりガラス影(Fig.4)が広範に広がっていき、より濃い浸潤影に変化していくことが多いとされている²⁾³⁾。

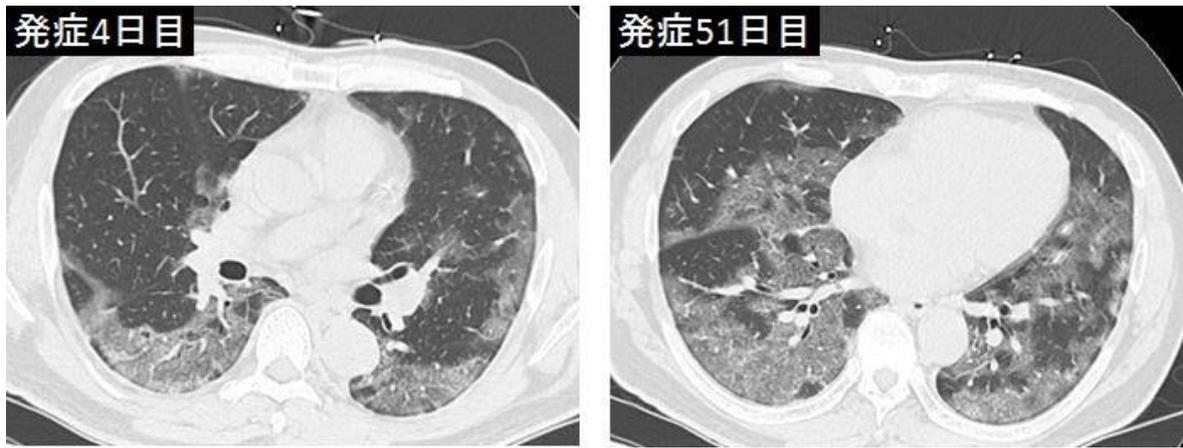
Fig.5 重症例のフォローCT

軽症・中等症では肺炎像は消失するが、重症化した場合には陰性判定後も陰影が残存することが多い(Fig.5)。他の肺炎と比べて急激な増悪を示すことも多く、典型的な画像所見の他にも、間質性肺炎や肺気腫、胸水を伴う症例などもある。

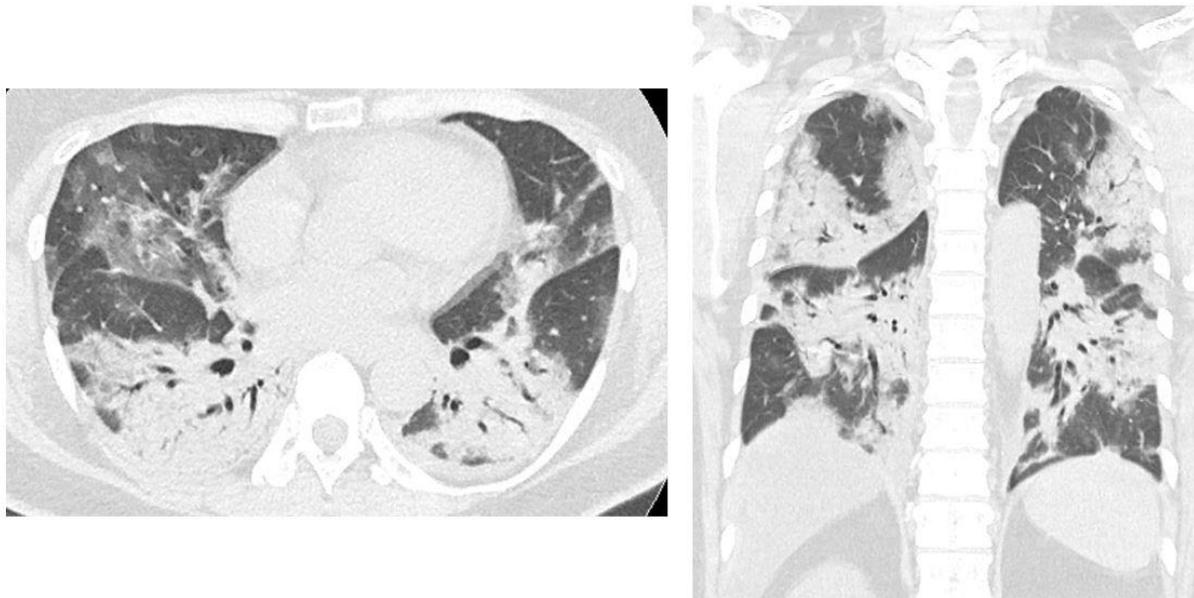
Fig.6 air bronchogramを伴うconsolidation

・50代女性 陽性となった同居家族の濃厚接触者として自宅で経過観察中
 喫煙歴なし、肥満、糖尿病あり、発熱と呼吸困難感あり、深夜に救急要請
 7日前のPCR検査では陰性だったものの、当院でのLAMP法では陽性、CTではair bronchogramを伴うconsolidationを認めた(Fig.6)。救急病棟に入院し、気管挿管となった。後に当時国内での流行が始まっていた変異株(N501)だったことがわかった。発熱が出現したのが救急要請の2日前であり、急激な増悪をたどったと想像される。

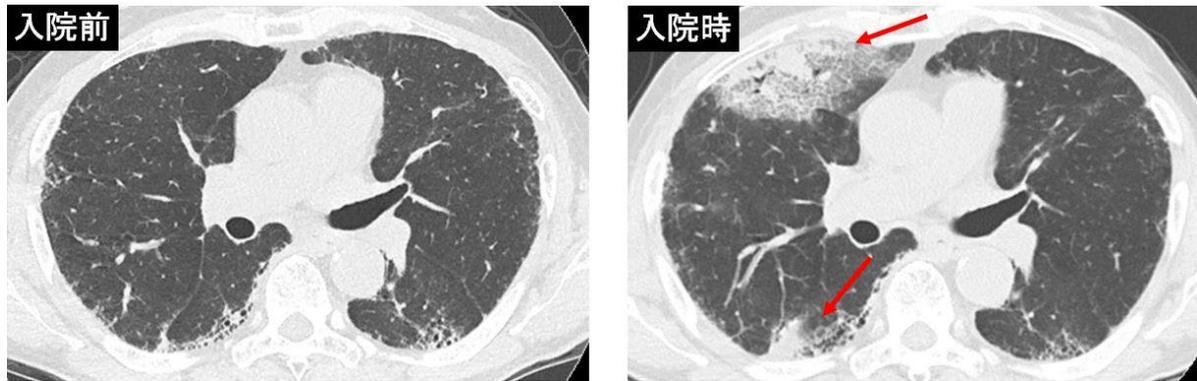
Fig.7 入院後に陽性が発覚した症例

入院時のCTを見返してみると、入院前の画像と比較して、内部に網状影を認めるすりガラス影を新規に認めていた(Fig.7)。しかし、原病の増悪としても説明がつく像であり、その判断は困難だといえる。

内部に網状影を認めるすりガラス影を新規に認めた(矢印)
