当院における死亡時画像診断の現状と技師の関わり

—画像処理を中心に—

八戸市立市民病院 医療技術局放射線科 ○下沢 恵太(Shimosawa Keita)

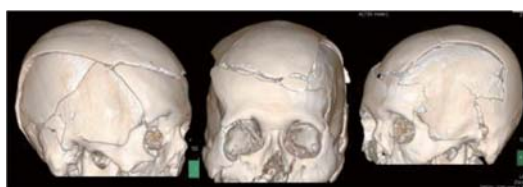
Fig.10 症例2:頭部VR像

症例2 20代男性。4tトラック横転に伴う車外放出症例。頭部では頭蓋内に大量のエアが見られ気脳症となっており、頭蓋骨骨折も多数見られ損傷が激しいことがわかる (Fig.8)。体幹部では、左開胸が行われており、左胸部の軟部組織の欠損が見られ、多発骨折、血胸と思われる液体貯留が見られる (Fig.9左上)。肝臓には大量の門脈ガスがあるが、肝損傷を疑うような所見は認められず、腎臓、脾臓にも損傷は見られなかった (Fig.9右上)。骨盤では恥坐骨に骨折を認めるが、周囲に血腫は見られず骨盤骨折による出血性ショックの可能性は低いと考えられる (Fig.9下段)。これらから死因としては重傷頭部外傷、その他多発肋骨骨折、骨盤骨折、両側血気胸の診断となった。頭部の損傷が激しいことは横断像でもわかるが、全体像の把握は難しいため頭部のVRを作成した。それにより損傷の全体像を一目で把握しやすくなる。また、今回の症例では、左右方向から押されたように骨折をしていることから、事故直後もしくは車外放出の過程で左右方向から強い外力が加わり頭部外

傷を負ったことが考えられる。VRを作成することにより、横断像では把握しにくい、損傷の程度と受傷方向が把握しやすくなる。
