## 令和元年東日本台風を経験して ～対応と対策～

公益財団法人 星総合病院 医療技術部 放射線科 ○佐久間 守雄(Sakuma Morio)

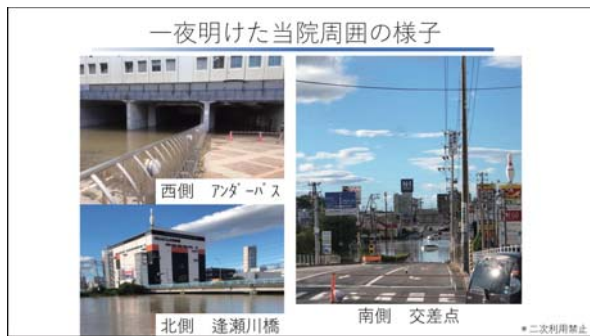
2:00 1階床上浸水（院内15 cm, 屋外60 cm）

Fig.1 一夜明けた当院周囲の様子

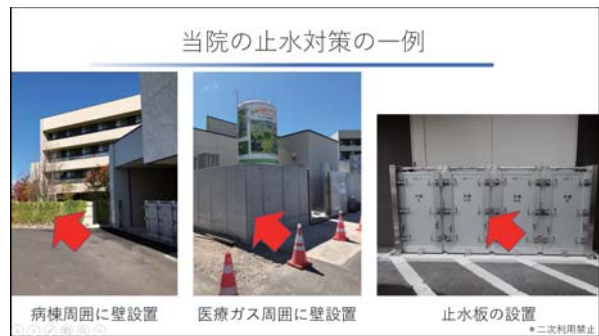
【星総合病院における、人命（患者様と職員）の  
確保と病院機能の維持・継続を基本とした止水  
対策（一部加筆）】 (Fig.2)

Fig.2 当院の止水対策の一例

- 1.敷地への水の侵入を防ぐコンクリート擁壁の設  
置
- 2.重要インフラ設備（受水槽・非常用電源・医療  
ガスなど）の重点的止水対策
- 3.建物入り口部分（計15か所）への止水板の設  
置
- 4.トイレの逆流防止弁付配管の敷設
- 5.万が一、建物内へ浸水した場合の排水ポンプ  
の設置
- 6.敷地内に溜まった雨水の排水ポンプの増設
- 7.CT室、MRI室前の遮水板設置訓練の実施
- 8.新型コロナウイルス感染症の患者様対応も含  
めた避難訓練の実施
